VII CONGRESSO DE INICIAÇÃO CIENTÍFICA DA FEPI

PATOLOGIA EM CONCRETO ARMADO NO MUNICÍPIO DE PIRANGUINHO

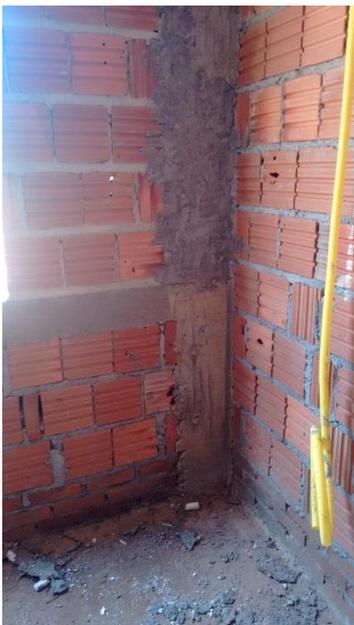
Fonte: Obra no Jardim Panorama, 09/03/2016

Com o levantamento feito em campo, pode-se notar a existência de alguns erros na execução como o descobrimento de concreto mínimo necessário para armadura dos pilares, o que pode se notar com a retirada da forma.

No momento da execução adotou-se como correção imediata a preparação do traço de concreto ideal para o cobrimento necessário.

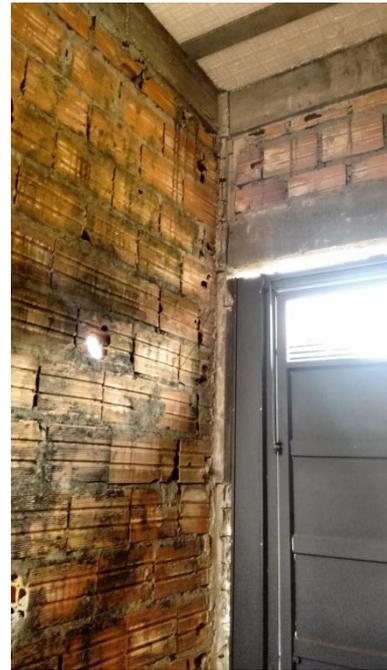
Fonte: Obra no Bairro Sossego, 07/05/2016

É visível na alvenaria a umidade aparente na parede, na qual está subindo até a Viga. Esta parede em questão se encontra na divisa com o Rio Sapucaí. No momento que ela chega na viga, afeta suas características estruturais. Era necessário o uso de impermeabilizantes na base, e na parede externa, afim de evitar tal problema.

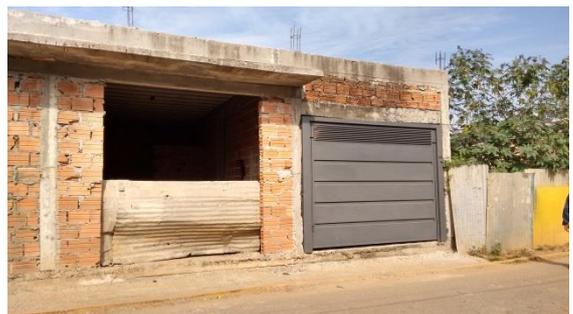
Fonte: Obra no Bairro Sossego, 07/05/2016

Na fachada da residência, pode-se notar a flexão da Verga do Portão de Garagem, devido a momentos negativos, houve uma deformação notável na estrutura.

Essa obra não se fez o uso do projeto estrutural para sua execução, portanto o uso incorreto das ferragens para armação da Verga, foi motivo do surgimento dessa patologia.
