Uso de drone e plataforma BIM na inspeção predial: Estudo de caso

Use of drone and BIM platform in building inspection: Case study

Karen Christine Paiva Bragança⁽¹⁾; Rodrigo Barbosa Lima⁽²⁾

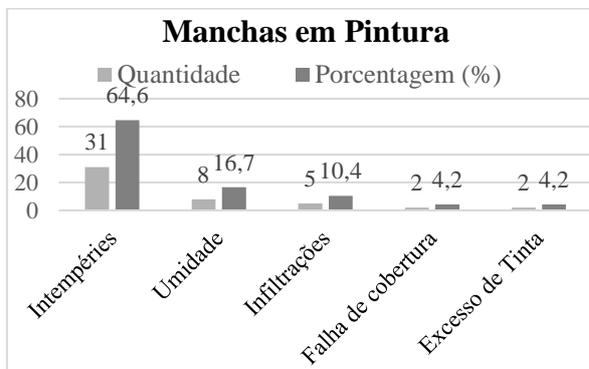
Figura 5- Manchas em Pinturas

Dentre as patologias encontradas nas pinturas causando manchas, ou descascamentos, a Figura 5 mostra um gráfico das causas encontradas em cada situação analisada, como mostrado, 31 (64,6%) das causas são devido a intempéries; 2 (4,2%) se relacionam a alguma causa de falhas na cobertura; 5 (10,4%) por infiltrações; e 2 (4,2%) são por

descascamentos devido à excesso de pintura.

Dessas patologias de manchas em pinturas, pode-se concluir que, ocorrem por exposição a intempéries, pela relação de falhas gerenciais por falta de controle de manutenções. As manchas de mofo sobre a superfície caracterizam a presença de local favorável para proliferação deste tipo de patologia, que se manifesta principalmente em áreas externas, onde as condições de umidade que causa a proliferação do mofo (RIBEIRO, 2022).

Não se pode afirmar o real problema para chegar à uma conclusão, pois pode ser devido ao produto, falta de um projeto de impermeabilização, erro de execução, além de que para a devida conclusão seria necessário efetuar uma reforma no local. Partes dos registros dessas patologias foram efetuadas por um smartphone, e parte foram registrados por drone em altura.

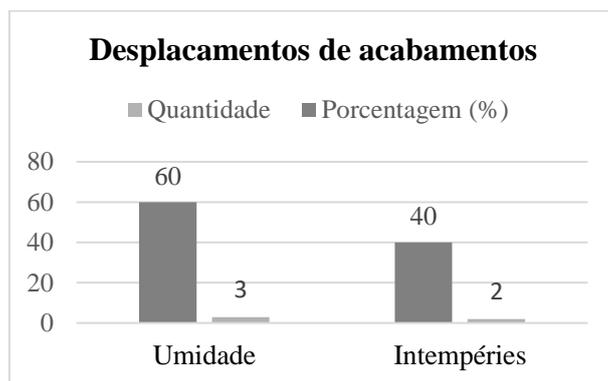
Figura 6- Deslocamentos de acabamentos

Das causas relacionadas aos deslocamentos, foram encontradas duas causas no local, onde, 3 (60%) se dão devido à umidade e os outros 2 (40%) por exposição ao sol e chuva, como mostrado na Figura 6.

O deslocamento do acabamento e de argamassa pode ocorrer devido à grandes concentrações de água na estrutura, resultando de condensação de dentro das alvenarias. Grande parte dos problemas de umidade são causadas por conta da variação climática, onde ocorrem intempéries, condensação, umidade absorvida do solo e infiltrações e está tende causar outros danos secundários como ferrugens, fungos, corrosão no aço, bactérias e mofos, bolhas e manchas como no caso acima citado, descamação de tintas, e até mesmo problemas respiratórios nos usuários (RIBEIRO, 2022).

Enfim, estas podem ser por anomalias construtivas e/ou anomalias naturais e podem ser identificadas por aparelhos humidímetro e termógrafos para detecção de superfícies com índices com alto grau de umidade. Partes dos registros dessas anomalias foram capturadas por um smartphone, e parte foram registrados por drone em altura.

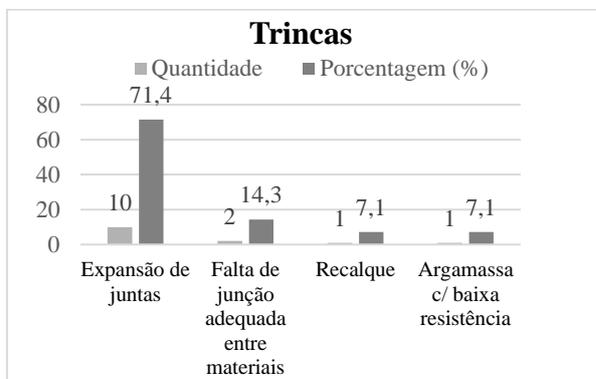
Figura 7- Trincas

As trincas, se relacionam às causas mostradas na Figura 7, onde 10 (71,4%) das causas se dão pela expansão de juntas de dilatação; 2 (14,3%) por falta de junção adequada entre materiais; 1 (7,1%) por recalque e 1 (7,1%) por uso de argamassas com baixa resistência.

Os espaços causados com até 1,0 mm são chamadas de trincas. As fissuras e trincas enfatizam o fato de que a estrutura sofre tensão, e de acordo com normas de desempenho de concreto, é previsível a aparição destas, exceto quando as aberturas são maiores (RIBEIRO, 2022),

necessitando de atenção, o que não é o caso abaixo. Partes dos registros dessas patologias foram efetuadas por um smartphone, e parte foram registrados por drone em altura.

Estas podem estar acontecendo por variação térmica, e/ou retração dos acabamentos como o reboco, ou emboço, porém, como a construção é antiga, não se sabe ao certo se estas ocorreram no período de construção, ou se pela variação de temperatura somado ao fator tempo.

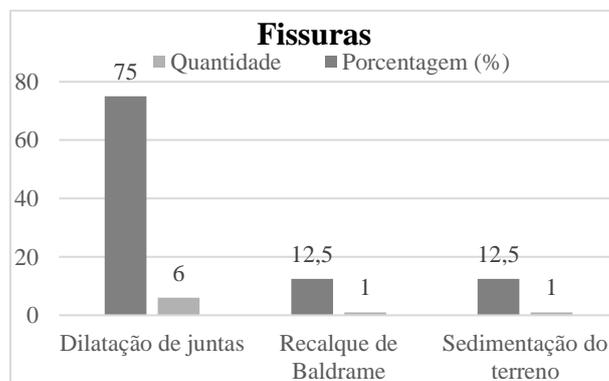
Figura 8- Fissuras

Na Figura 8 a seguir, as causas para fissuras encontradas são de 6 (75%) por dilatação de juntas; 1 (12,5%) por sedimentação do terreno e 1 (12,5%) por recalque de baldrame.

Geralmente as fissuras possuem variação de suas aberturas em torno de 0,5 mm que resultam das forças maiores do que sua resistência. Forças essas que podem ser externas ou internas, ou até mesmo oriundas de resultado de alterações químicas dentro

da estrutura. Ou seja, pode possuir uma causa única ou várias causas, das mais comuns, as falhas de cálculo, recalques de fundações, entretanto, muitas fissuras não atingem a estabilidade da estrutura, porém, quando despercebidas por muito tempo, pode sim afetar o desempenho da estrutura (ZUTTON, 2019).

Pela análise do local, pode-se constatar que a classificação das patologias são anomalias funcionais, por já ter ultrapassado sua vida útil, entretanto o grau de risco deste é mínimo, pois, se comparar ao tempo de construção, as fissuras encontradas são mínimas, e o único desempenho perdido é relacionado a sua estética e valor do imóvel, e as causas podem ser variadas, partes dos registros dessas patologias foram efetuadas por um smartphone, e parte foram registrados por drone em altura.

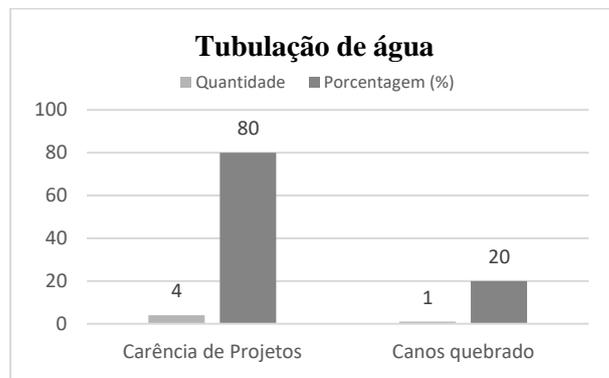
Figura 9-Tubulação de água

Dentre as causas para patologias em tubulações de água, ao qual se dá por desvios de curso no local, 4 (80%) se dão por falhas de projetos, ou seja, projetos deficientes e 1 (20%) por canos quebrados,

como mostrado na Figura a seguir (Figura 9).

Esta é uma falha decorrente de falha de planejamento, onde, não era previsto a distribuição de água em pontos cruciais do empreendimento, e por conta dessa deficiência, foi necessário a ligação exposta deste, entretanto, a possibilidade de ocorrência de rachaduras nos canos, ou de eventual quebra, é maior, pelo fato de não haver a proteção contra intempéries, e contra a mobilidade humana no local. Todas essas falhas exceto uma, foram detectadas com o uso do drone.

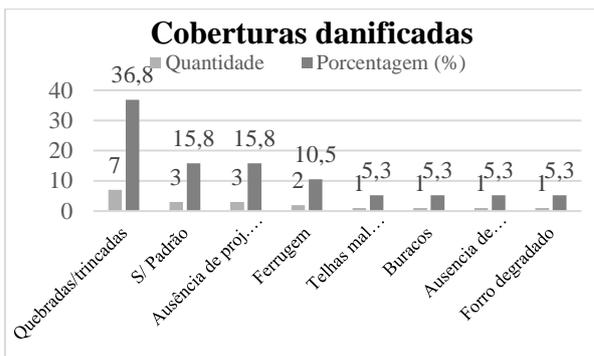
Figura 10- Coberturas danificadas

As causas de danos em coberturas locais, mostrado na Figura 10, se encontram por telhas trincadas ou quebradas com 7 (36,8%); 3 (15,8%) por ausência de projeto pluvial; 3 (15,8%) por falta de padrão (ou emendas); 2 (10,5%) por ferrugem; 5,3% por telhas mal assentadas; 1 (5,3%) por buracos em telhas; 1 (5,3%) degradação de forro e 1 (5,3%) ausência de cumeeiras.

Essas falhas exceto uma, foram detectadas com o uso do drone, e pode-se constatar que, as telhas foram mal assentadas, assim, pode-se determinar que ocorreram falhas gerenciais e operacionais.

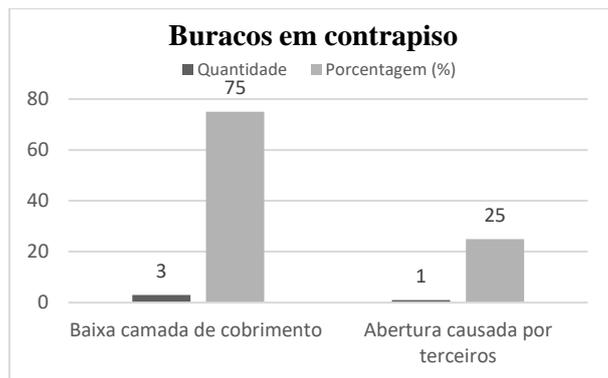
Figura 11- Buracos em contrapiso

De buracos em contrapiso registrados, 3 (75%) foi por baixo cobrimento e 1 (20%) por abertura causadas por terceiros, como mostrado no gráfico a seguir (Figura 11). Essas imagens foram coletadas com o auxílio de um smartfone, e pode-se detectar a falha operacional, por falha de execução ou falha de gerenciamento, pois, a análise constata que houve uma camada muito fina de cobrimento da área, o que possui baixa resistência às forças a ela aplicada.
