VII CONGRESSO DE INICIAÇÃO CIENTÍFICA DA FEPI

PATOLOGIA EM CONCRETO ARMADO NO MUNICÍPIO DE PIRANGUINHO

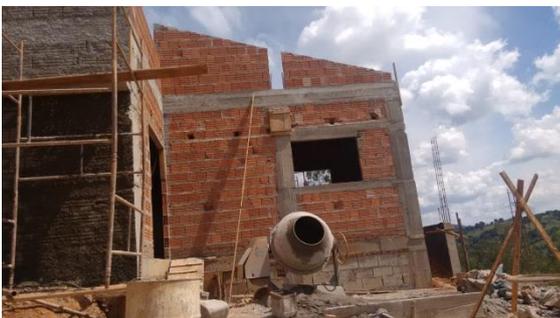
Fonte: Obra no Jardim Panorama, 09/03/2016

Foi feito o acompanhamento desde o início de uma obra localizada no Jardim Panorama, no município de Piranguinho, Bairro localizado em terreno com grande declive, solo relativamente seco, com área de 76,41m², considerada casa de pequeno porte, sua vedação é feita com tijolo Baiano, todas as janelas e portas possuem Vergas. Abaixo uma figura da fachada da residência.
