Uso de drone e plataforma BIM na inspeção predial: Estudo de caso

Use of drone and BIM platform in building inspection: Case study

Karen Christine Paiva Bragança⁽¹⁾; Rodrigo Barbosa Lima⁽²⁾

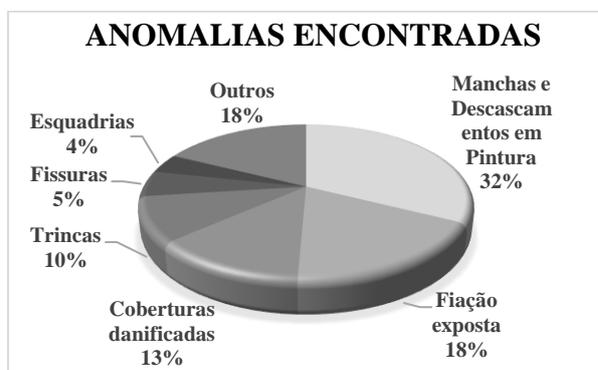
Figura 4- Patologias Encontradas

Foram encontradas um total de 148 patologias, dentre elas a seguir, na Figura 4, se encontra um gráfico das quantidades de cada patologia encontrada no local. Para a execução de vistoria predial, apresenta-se as conclusões substanciais no seguinte.

Pode-se concluir que em um total de 148 patologias registradas em diferentes locais, onde, dentro dessas patologias, ocorrem repetições dessas variações, onde 48 patologias, 32,4% delas foram devidas à manchas e descascamentos em pintura; 27

(18,2%) causadas por fiação exposta; 19 (12,8%) de coberturas danificadas incluindo a falta de projetos pluviais; 14 (9,5%) devidas à trincas; 8 (5,4%) por fissuras; 4,0% por algum defeito em portas e esquadrias (Empenadas/Corrosão/Tintura descascada-geradas por Intempéries); 3,4% deslocamento de acabamentos como rejuntas, rebocos e emboços; 5 (3,4%) por desvios de tubulação de água; 4 (2,70%) armadura exposta por degradação de estruturas; 4 (2,7%) buracos em contrapisos; 3 (2,0%) revestimentos e pisos trincados (intempéries e infiltrações são suas possíveis causas); 2 (1,4%) vidraçaria quebrada ou faltando; 1 (0,7%) por deslocamentos de azulejo(Causado por Infiltração e Umidade); 1 (0,7%) por umidade (geralmente causado por falta de projeto Pluvial); 1 (0,7%) onde se encontram rachaduras (de causas estruturais ou causado por recalques de fundação).

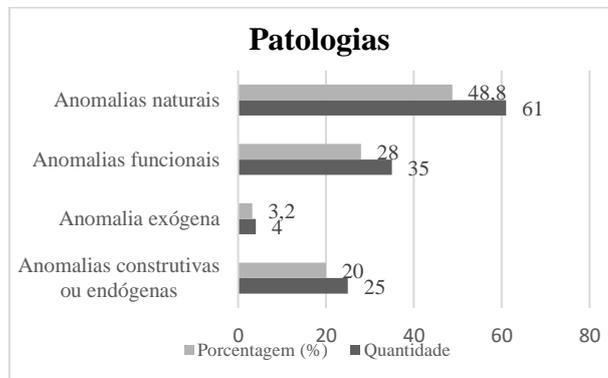
Figura 12- Tipos de Patologia encontradas

Das caracterizações das patologias encontradas, pode-se concluir pelo gráfico na Figura 12, que 61 patologias (48,8%) se dão por anomalias naturais; 35 (28%) por anomalias funcionais; 4 (3,2%) de anomalias exógenas e 25 (20%) por anomalias construtivas ou endógenas.

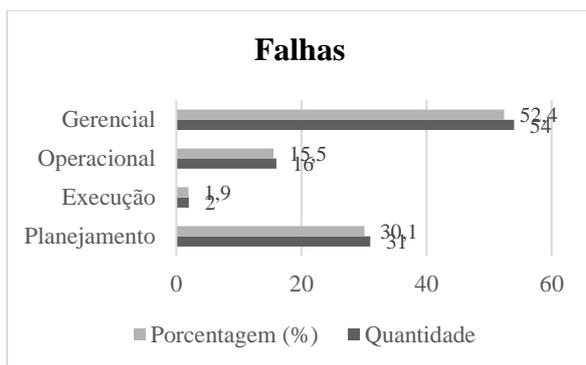
Figura 13- Falhas

Por falhas, segundo a Figura 13, as caracterizações encontradas são de 54 falhas patológicas (52,4%) por falhas gerenciais; 31 (30,1%) por falha de planejamento; 16 (15,5%) por falhas operacional; e 2 (1,9%) por falhas de execução.

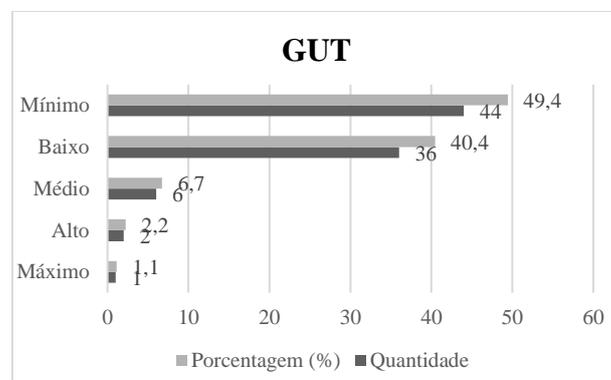
Figura 14- Nível de gravidade pelo Método GUT

De acordo com o sistema GUT para determinação do nível de gravidade, a Figura 14 mostra a quantidade de riscos determinados para cada atividade, que se mostra com 44 (49,4%) de risco mínimo (depreciação imobiliária); 36 (40,4%) de nível baixo (incômodo aos usuários, degradação da edificação, uso não racional dos recursos naturais); 6 (6,7%) de nível médio (insalubridade aos usuários, deterioração elevada da edificação, desperdício dos recursos naturais); 2 (2,2%) nível alto (risco de ferimentos aos usuários, avaria não recuperável na edificação, contaminação localizada); 1 (1,1%) de risco máximo (risco a vida dos usuários, colapso da edificação, dano ambiental grave).

classificando assim, as ordens de prioridades dos serviços de manutenção e/ou correções a serem efetuadas em decorrências das patologias, se possuem evoluções imediatas oferecendo riscos a vidas dos usuários, ou se não possuem evoluções previstas, considerando assim, somente uma depreciação imobiliária.
